ΠΑΡΑΤΗΡΗΣΕΙΣ ΣΤΟΥΣ ΠΡΩΤΟΒΑΘΜΙΟΥΣ ΠΡΟΣΕΙΣΜΙΚΟΥΣ ΕΛΕΓΧΟΥΣ ΣΕ ΔΗΜΟΣΙΑ ΚΤΗΡΙΑ

ΜΙΖΡΑΚΙΑΝ ΑΡΤΙΝ – ΑΓΚΟΠ

ΗΜΕΡΙΔΑ ΕΜΔΥΔΑΣ 26 ΜΑΡΤΙΟΥ 2026

Τεχνική έκθεση

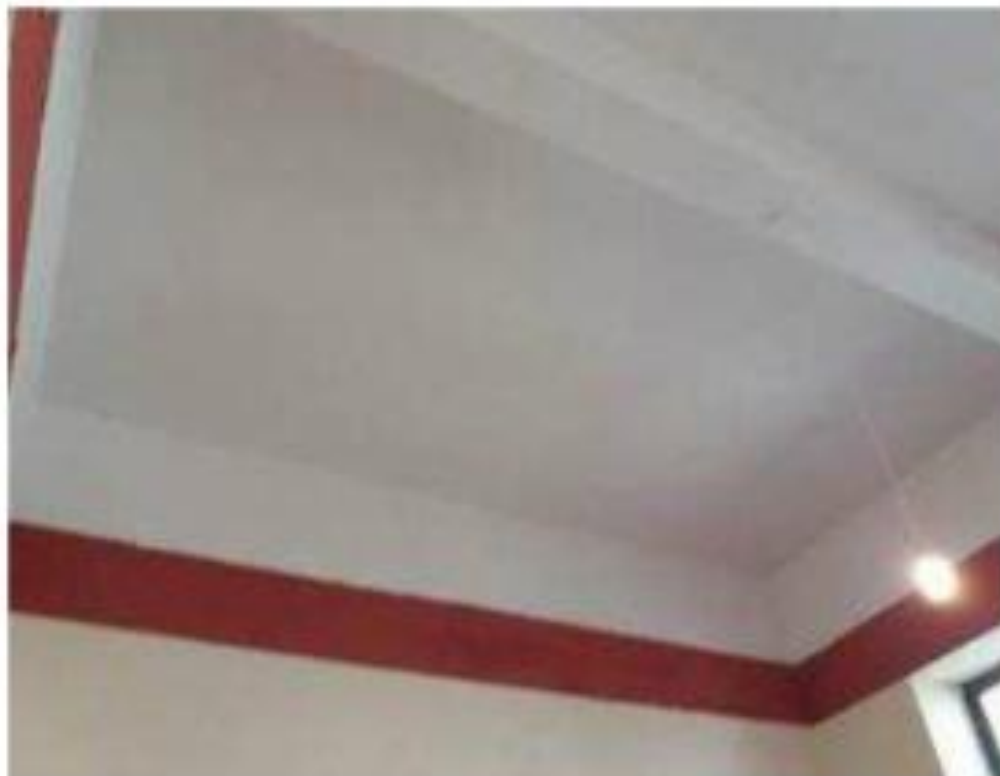
ΑΥΤΟΨΙΑ-> ΔΟΚΟΣ ΕΝΙΣΧΥΣΗΣ ΑΠΌ ΟΣ

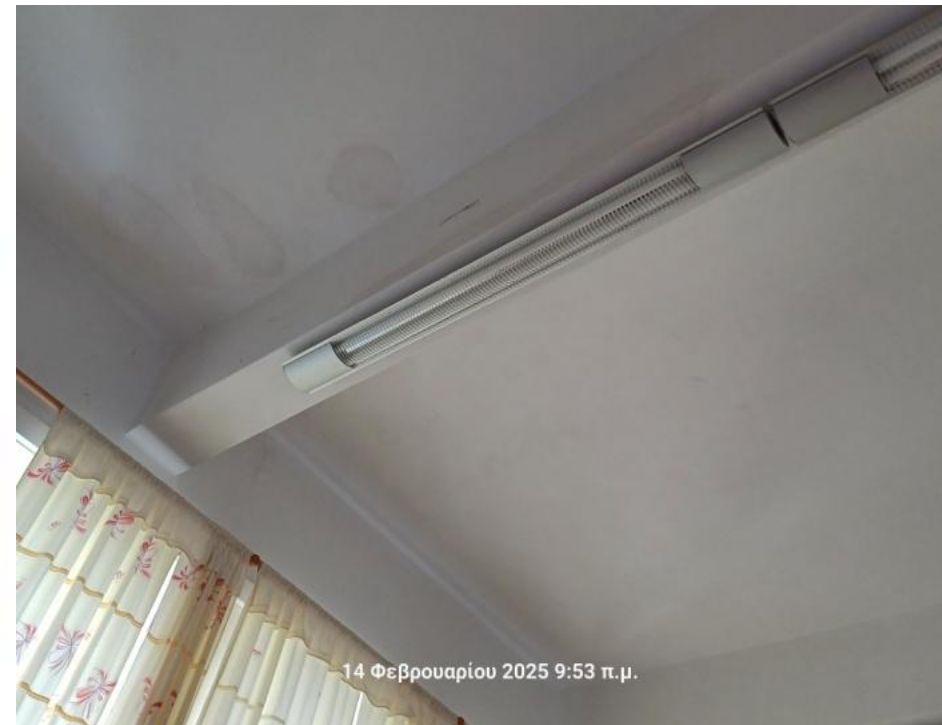
Ενισχυμένη οροφή από δοκούς οπλισμένου σκυροδέματος στο σχολείο

**ΚΑΤΑ ΤΗΝ ΑΥΤΟΨΙΑ -> ΒΡΕΘΗΚΑΝ ΕΠΙΣΚΕΥΕΣ ΜΕ ΟΠΛΙΣΜΟ
ΑΠΟ ΒΙΒΛΙΟΓΡΑΦΙΑ → ΠΡΟΓΕΝΕΣΤΕΡΟ ΣΕΙΣΜΟ**

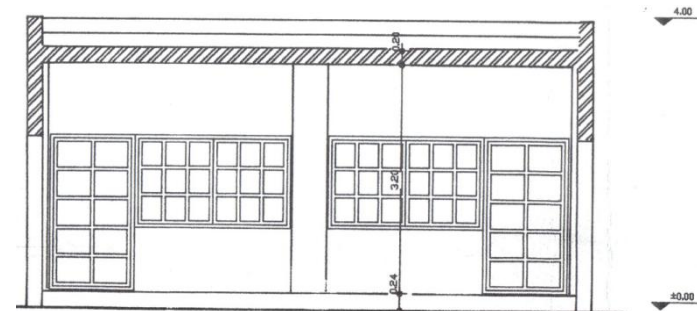
Από τον φορέα δεν μας χορηγήθηκαν οι παραδοχές, με τους οποίους έγιναν οι υπολογισμοί της στατικής μελέτης καθώς και στο σχέδιο 'Ξυλότυπος', το οποίο μας χορήγησε η Τεχνική Υπηρεσία του Δήμου, δεν αναγράφονται η 'Τάση Εδάφους' καθώς και ο 'Σεισμικός Συντελεστής'.

Επίσης, διαπιστώθηκε ότι είναι

- α) υπερυψωμένο από το έδαφος, ενώ δεν προβλεπόταν στην άδεια, πιθανή επιφανειακή θεμελίωση
- β) οι δύο όψεις του είναι διαφορετικές από τις εγκεκριμένες όψεις της εκδοθείσας άδειας,

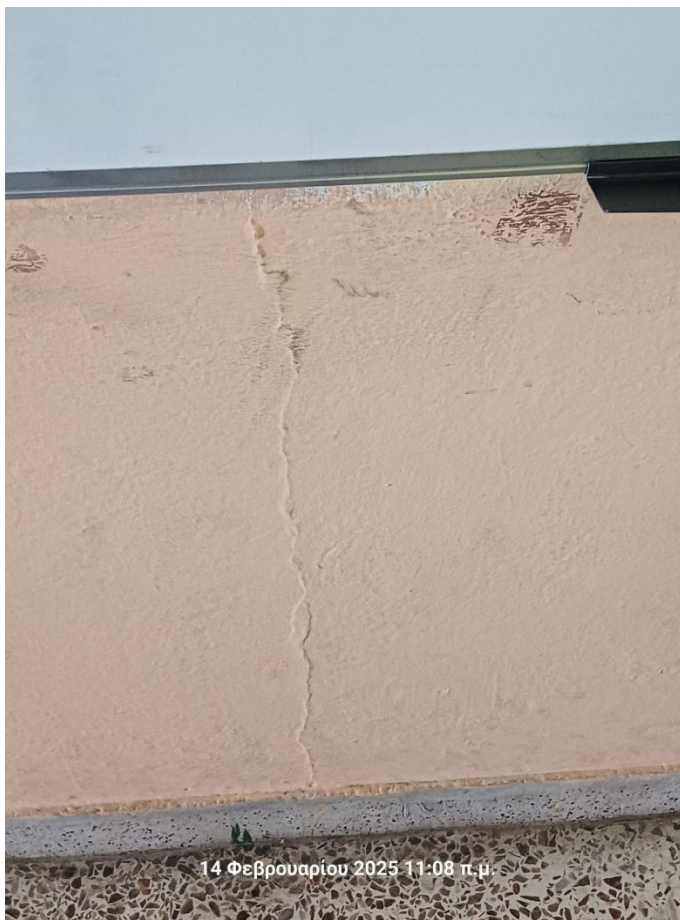
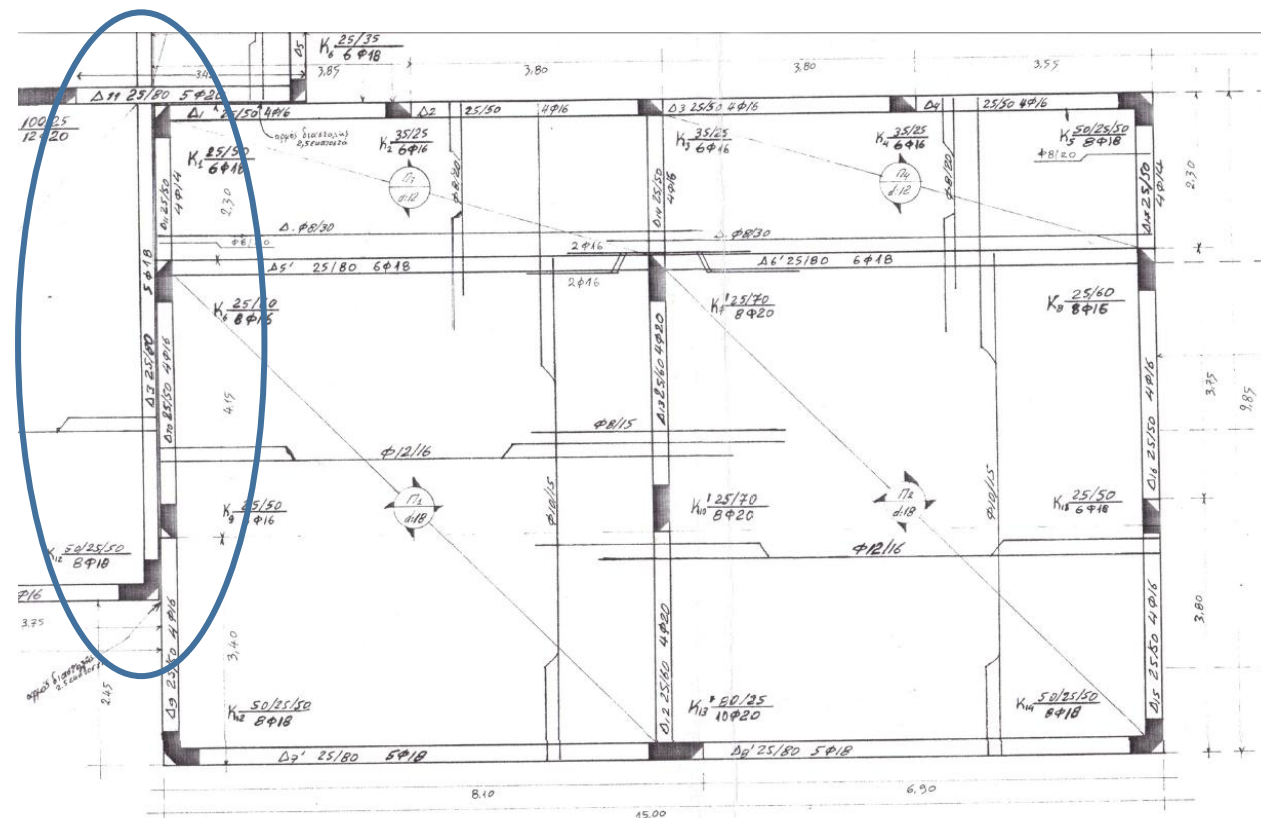
..... υπάρχει αρμός διαστολής 2,5 εκ, ο οποίος διαπιστώθηκε από τα σχέδια ξυλοτύπων και όχι από την αυτοψία, όμως δεν επαρκεί σύμφωνα με τον αντισεισμικό κανονισμό,

ΔΙΑΠΙΣΤΩΣΗ ΚΑΚΟΤΕΧΝΙΩΝ

ΑΠΟ ΠΡΟΗΓΟΥΜΕΝΕΣ ΕΠΙΣΚΕΥΕΣ :

ΡΩΓΜΕΣ ΑΠΛΑ ΒΑΜΕΝΕΣ

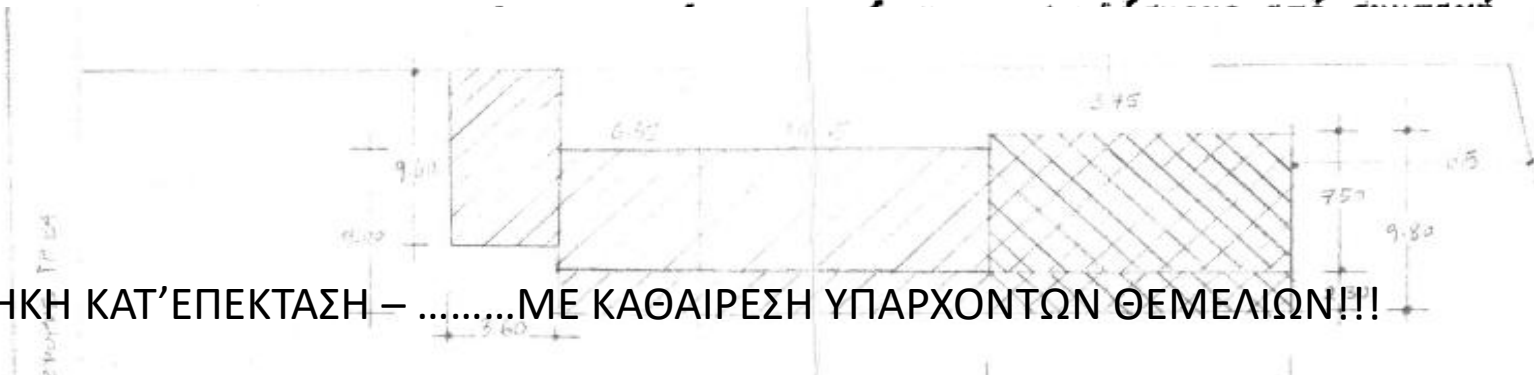
ΠΕΡΙΠΤΩΣΗ: ΠΡΟΣΘΗΚΗ ΚΑΤ'ΕΠΕΚΤΑΣΗ –ΜΕ ΚΑΘΑΙΡΕΣΗ ΥΠΑΡΧΟΝΤΩΝ ΘΕΜΕΛΙΩΝ!!!

ΟΠΟΥ ΣΥΜΠΙΠΤΟΥΝ ΜΕ ΤΑ ΝΕΑ ΘΕΜΕΛΙΑ

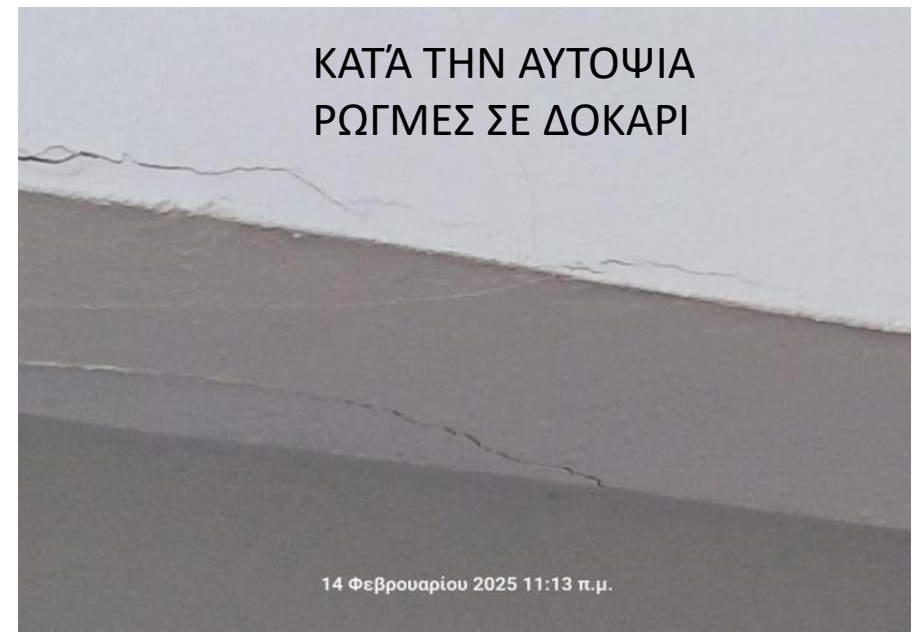
Το κτήριο μετά το σεισμό του [] έχει επισκευαστεί σύμφωνα με την υπάρχουσα βιβλιογραφία, Αλλά από τον φορέα δεν μας χορηγήθηκαν στοιχεία, σφυρί και καλέμι παρότι είχαν ζητηθεί από την Τεχνική Υπηρεσία του Δήμου []. Διαπιστώθηκαν μέσα στις αίθουσες οριζόντια δοκάρια ως ενίσχυση πιθανόν, από οπλισμένο σκυρόδεμα (ΦΩΤ.16, 17).

ΟΜΟΡΗ ΚΑΤΑΣΚΕΥΗ

Στον διάδρομο, δίπλα από το εν λόγω κτήριο, διαπιστώθηκε μετά την μεσοτοιχία, στην κάθετη τοιχοποιία διαγώνια ρωγμή, πιθανόν διαμπερείς (ΦΩΤ.18)

Απαιτείται περεταίρω έλεγχος - διερεύνηση του κτηρίου.
