ΠΑΡΑΤΗΡΗΣΕΙΣ ΣΤΟΥΣ ΠΡΩΤΟΒΑΘΜΙΟΥΣ ΠΡΟΣΕΙΣΜΙΚΟΥΣ ΕΛΕΓΧΟΥΣ ΣΕ ΔΗΜΟΣΙΑ ΚΤΗΡΙΑ

ΜΙΖΡΑΚΙΑΝ ΑΡΤΙΝ – ΑΓΚΟΠ

ΗΜΕΡΙΔΑ ΕΜΔΥΔΑΣ 26 ΜΑΡΤΙΟΥ 2026

Τεχνική έκθεση

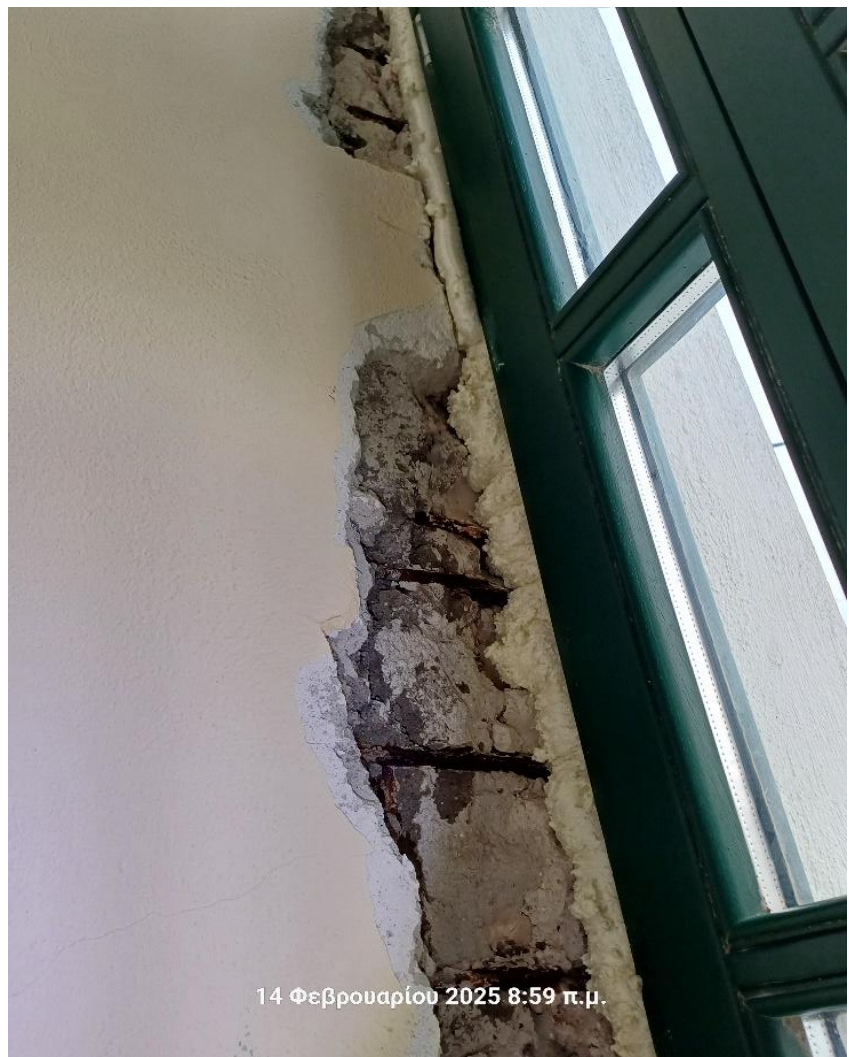
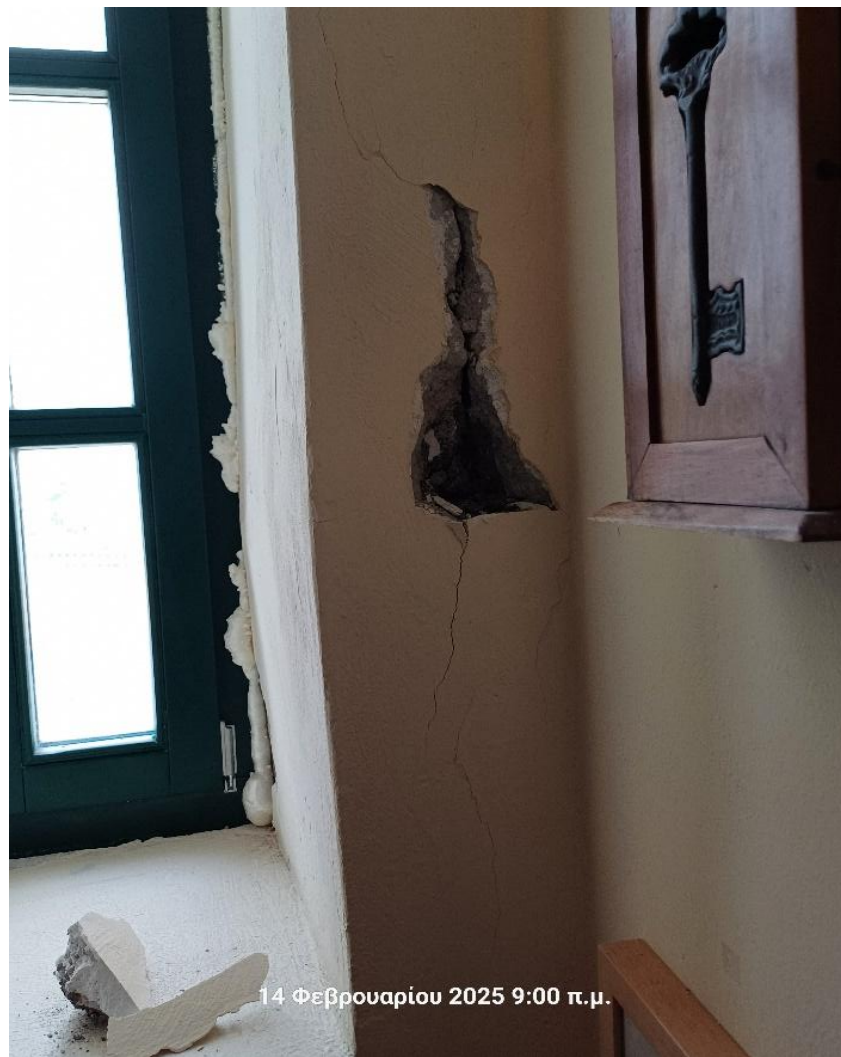
Ενισχυμένη οροφή από δοκούς οπλισμένου σκυροδέματος στο σχολείο

**ΚΑΤΑ ΤΗΝ ΑΥΤΟΨΙΑ -> ΒΡΕΘΗΚΑΝ ΕΠΙΣΚΕΥΕΣ ΜΕ ΟΠΛΙΣΜΟ
ΑΠΟ ΒΙΒΛΙΟΓΡΑΦΙΑ → ΠΡΟΓΕΝΕΣΤΕΡΟ ΣΕΙΣΜΟ**

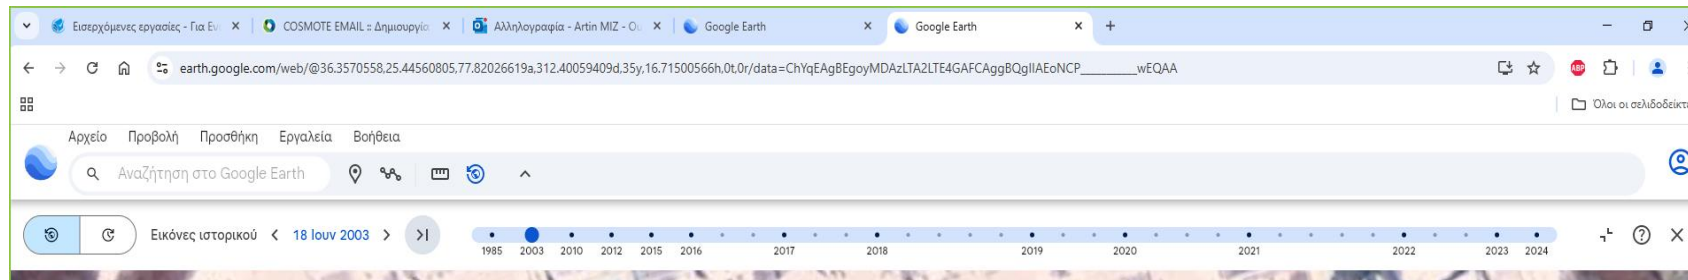
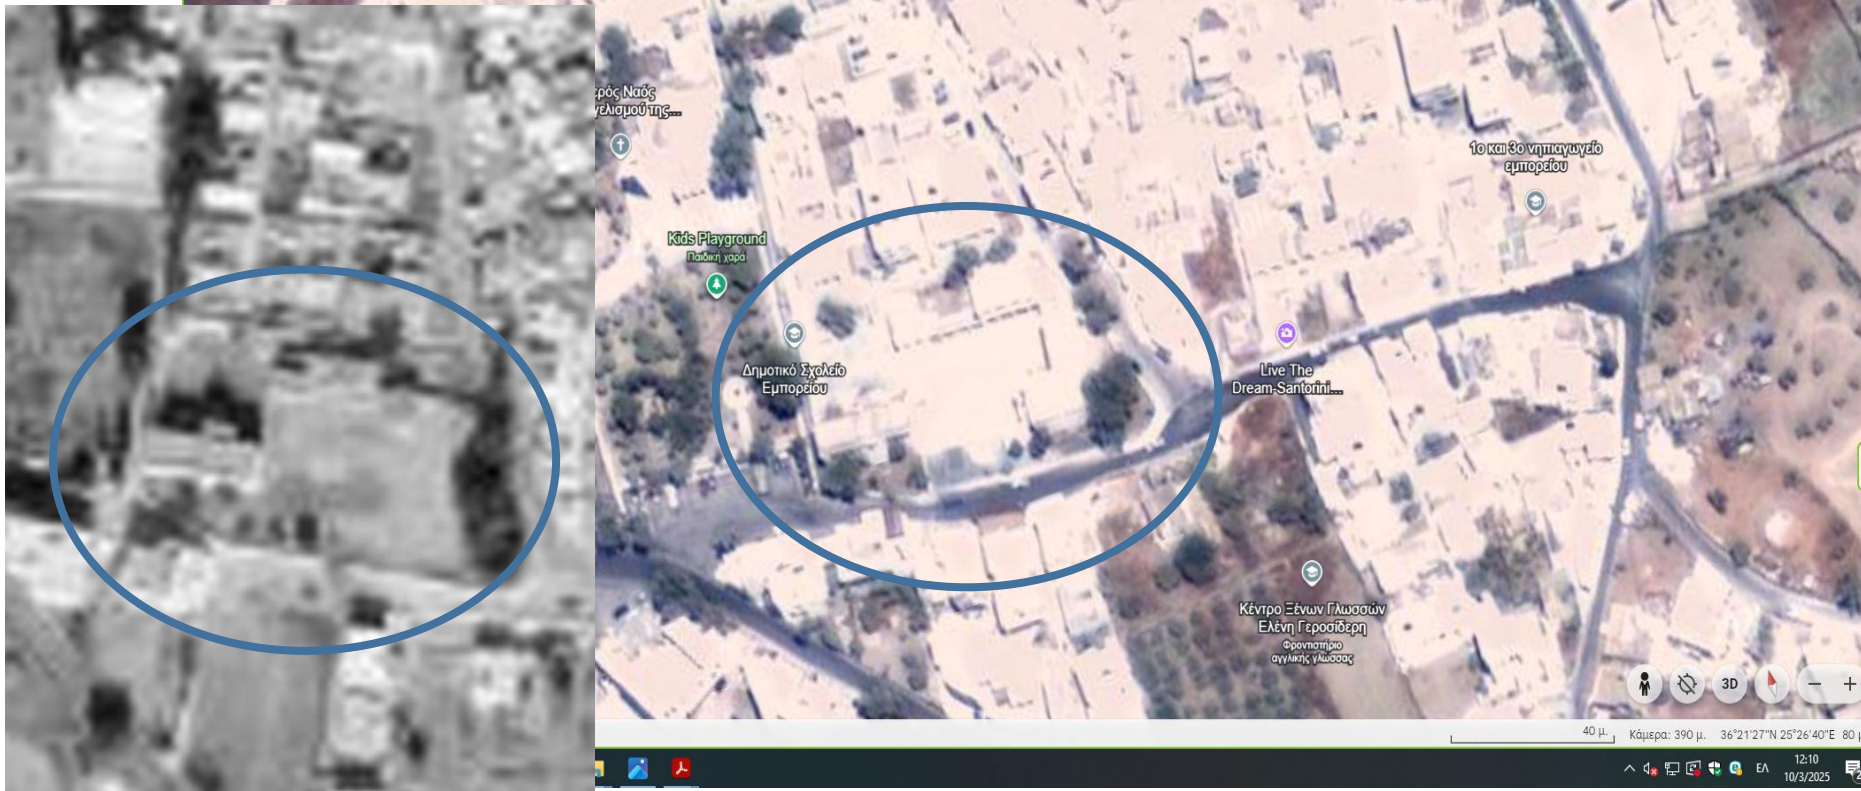
ΟΠΟΙΟΥ ΚΤΗΡΙΟΥ ΔΕΝ ΒΡΕΘΗΚΕ Η Ο.Α. -> ΠΡΟΣΠΑΘΕΙΑ ΧΡΟΝΟΛΟΓΗΣΗ ΑΠΌ ΑΕΡΟΦΩΤΟΓΡΑΦΙΕΣ
